Resposta cíclica de nós viga-pilar de edifícios de BA

Dissertação apresentada à Universidade de Aveiro para cumprimento dos requisitos necessários à obtenção do grau de Mestre em Engenharia Civil, realizada sob a orientação científica do Doutor Humberto Varum, Professor associado do Departamento de Engenharia Civil da Universidade de Aveiro, e do Prof. Doutor Aníbal Guimarães da Costa, Professor catedrático do Departamento de Engenharia Civil da Universidade de Aveiro.

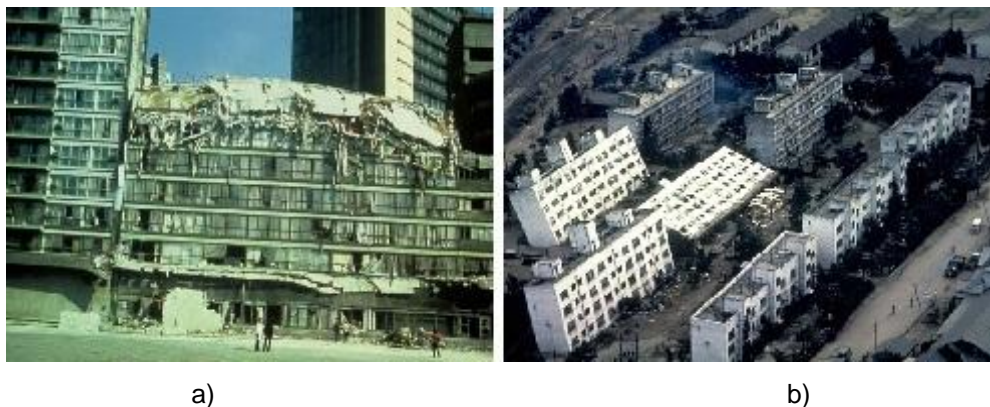
Figura 2 - a) Edifícios adjacentes (EERI México II, 1987); b) Liquefacção do solo de fundação (Niigata, 1964) (BHATT, 2007)

A escolha do local de construção é outro factor externo a ter em conta, no entanto, trata-se de um aspecto muitas vezes negligenciado, resultando em soluções estruturais, e respectivas fundações, não adequadas ao solo existente. Este factor combinado com um evento sísmológico pode originar possíveis assentamentos ou liquefacções do solo (Figura 2 b)), pondo em risco a integridade do edifício.

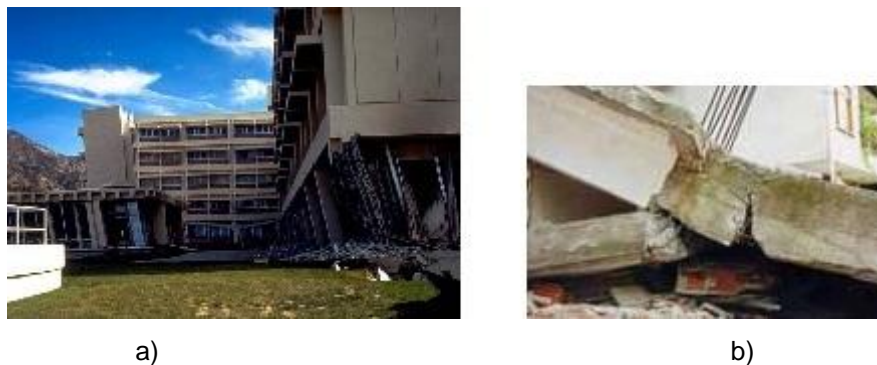
Figura 5 - a) “soft-storey” (BHATT, 2007); b) mecanismo viga forte – pilar fraco (VARUM, 2003)

Em edifícios antigos, é frequente encontrar pilares subdimensionados que dão origem a ligações pilar fraco – viga forte, o que origina sérios inconvenientes sendo o mais comum o fenómeno conhecido como “soft storey”(HERTANTO, 2005).

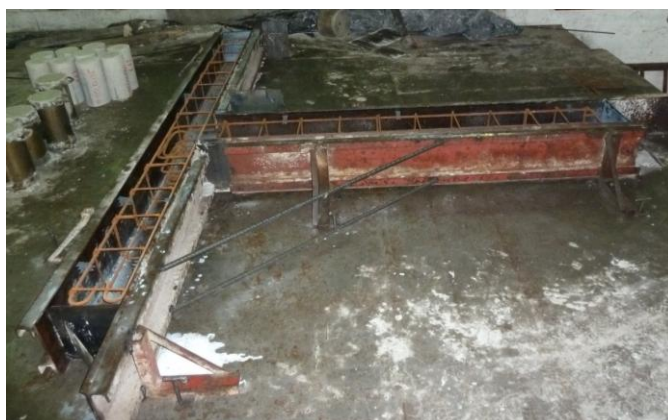
Figura 33 – Exemplo de armadura e cofragem

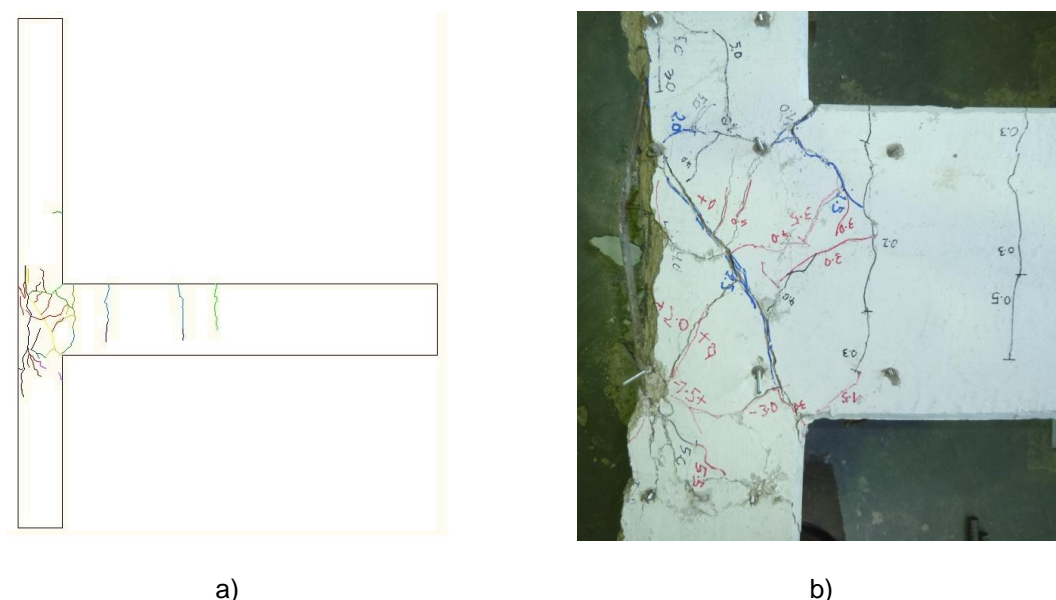
Após o ensaio monotónico no sentido negativo fez-se a descarga no sentido oposto. A rotura por destacamento do betão observada na Figura 43 b) acontece na descarga. Nas análises desenvolvidas neste trabalho não se considera o ramo de descarga.

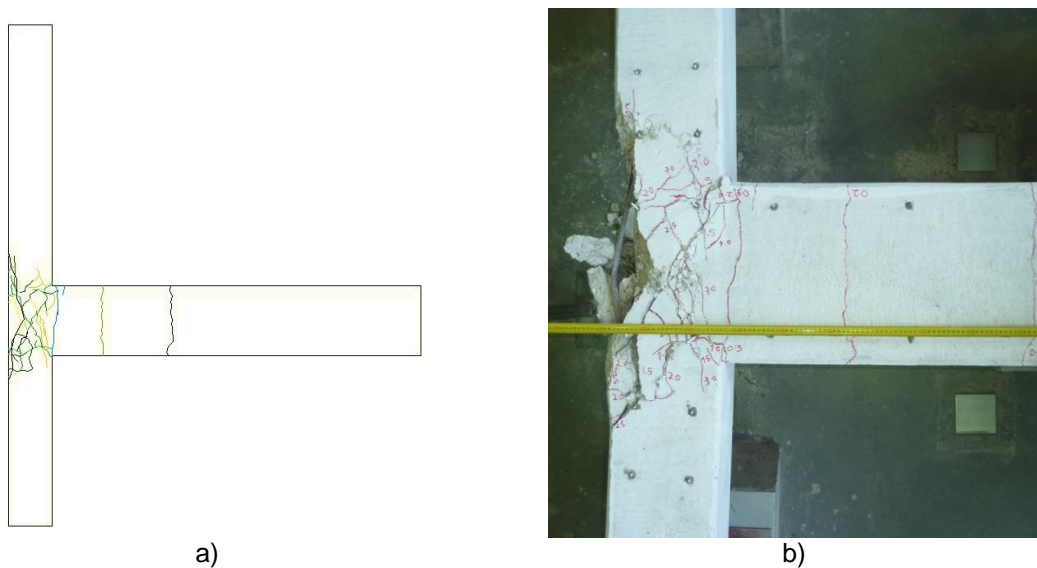
Figura 47 - Dano final do provete TPA-2: a) Distribuição do dano; b) Detalhe no nó;

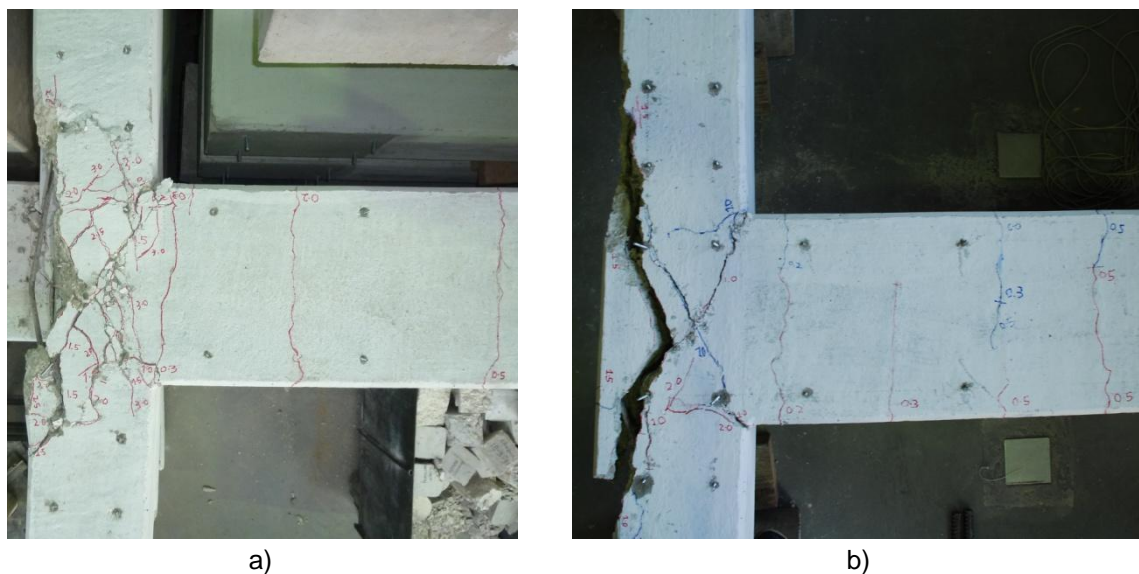
Figura 74 – Detalhe no nó: a) TPA-2; b) TPC;
